Fahrassistenzsysteme FAS im Zeichen von Vision Zero – Versprechen und Realität

Heinz Reber

Bereichsleiter Unfallanalyse
DTC Dynamic Test center AG, Vauffelin/Biel

9. gmttb Jahrestagung, 11.-12. April 2019
Hochschule Konstanz

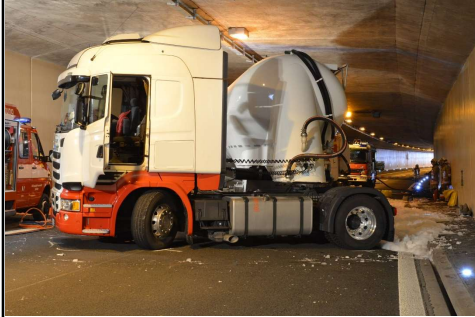
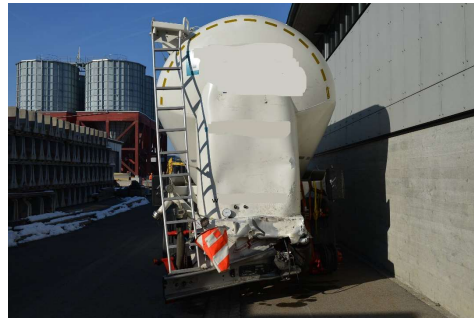
- Schaden Scania und Unfallsituation

- LKW fährt in Schweizer Autobahntunnel – plötzlich bremst der Sattelzug Scania aus einer Geschwindigkeit von 75 km/h bis zum Stillstand ab
- Der nachfolgende Fahrer eines IVECO-Anhängerzuges kann nicht mehr rechtzeitig bremsen und prallt auf den Sattelaufleger auf
- Aufgabe: Rekonstruktion des Unfallhergangs und Überprüfung des AEBS

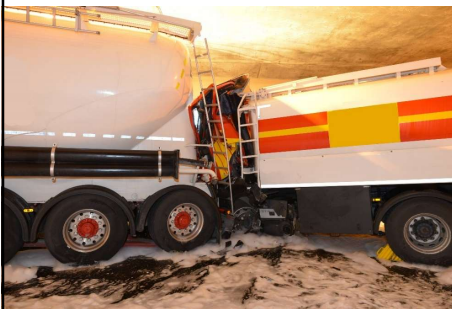
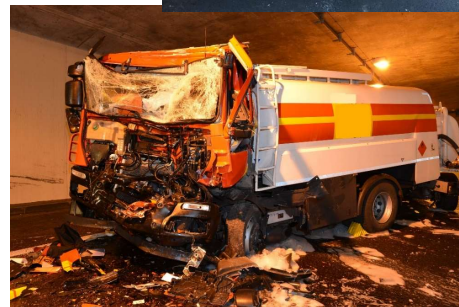
- Unfallendstellung
- Schäden Iveco

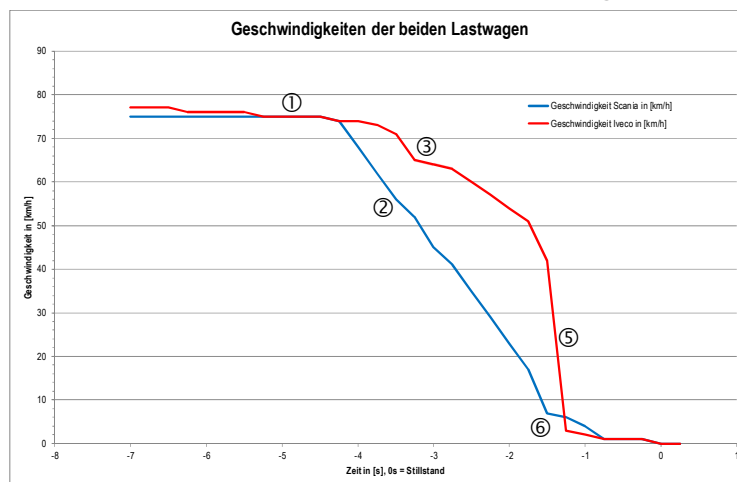
• Fahrtenschreiberdaten: Geschwindigkeit - Zeit

- Fazit:
 - AEBS-Fehlauslösung nicht abschliessend nachweisbar => im Fehlerprotokoll ein Ereignis eingetragen, aber ohne Datums- und Zeitstempel (=> nicht erklärbar)
 - AEBS-Auslösung durch Versuche mit Chipstüte nicht reproduzierbar
 - Versuche auf stehendes Hindernis => AEBS i.O.
 - trotzdem erhebliche Hinweise auf eine AEBS-Notbremsung im Tunnel (gleichmässige, durchgehende Bremsung mit 6.3 m/s^2)

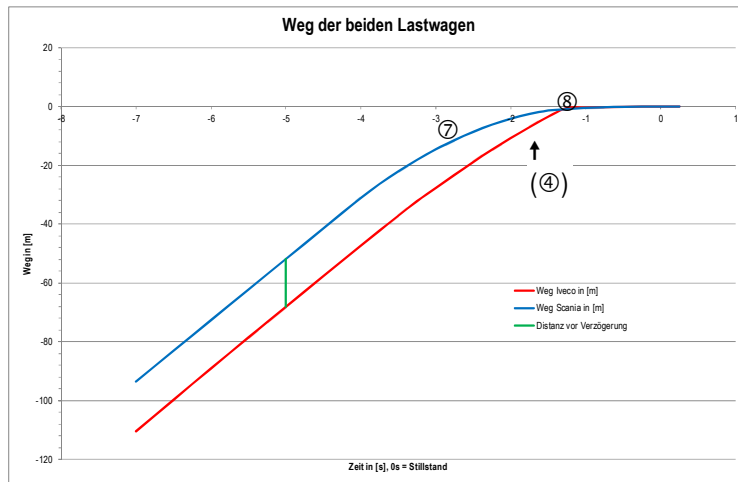
- Fahrtenschreiberdaten: Weg - Zeit

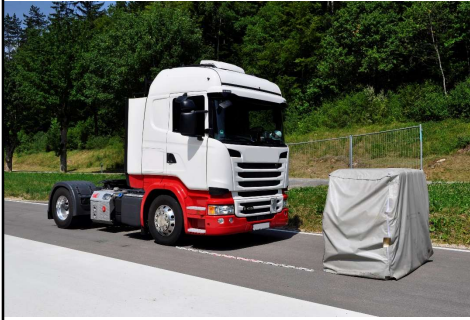
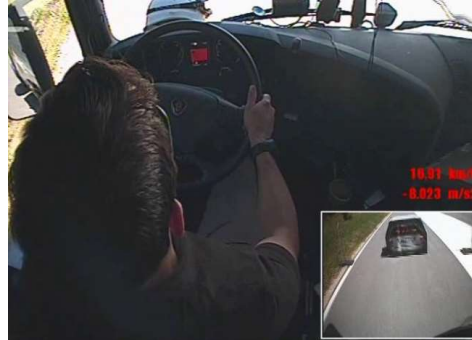
- Eigene Versuche auf stehendes Hindernis 😊

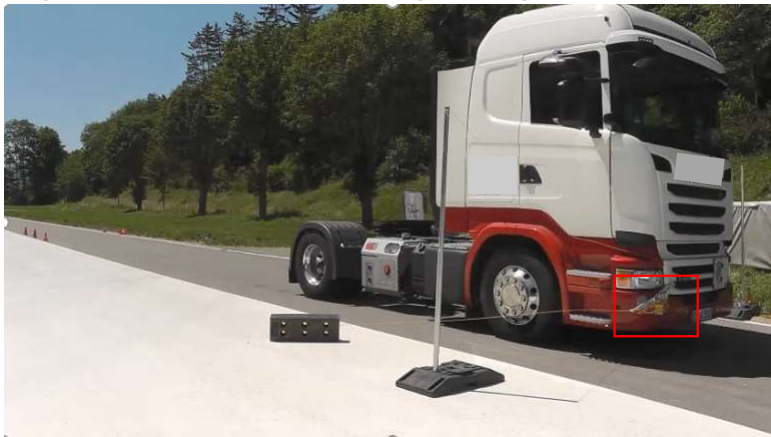
- Eigene Versuche mit aufgehängter Chipstüte ☹️

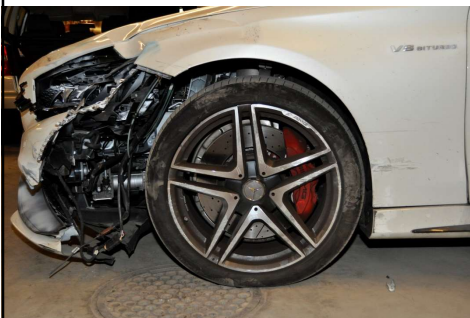
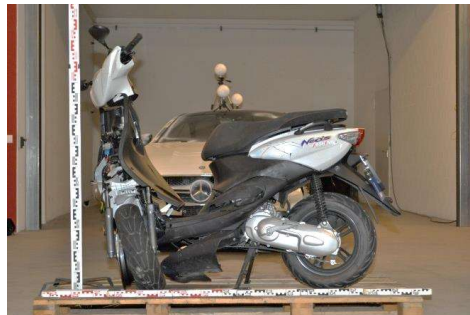
- Schaden Mercedes
- Schaden Motorroller

- Mercedes fährt im Agglomerationsverkehr
- Die installierte Dashcam zeichnet seine Fahrt in Bild und Ton auf
- Tonaufnahmen deuten auf diverse Verrichtungen des Fahrers hin, die auf eine Ablenkung schliessen lassen
- Das Fahrzeug verlässt seine Fahrbahn und kollidiert auf der Gegenfahrbahn mit einer Rollerfahrerin und anschliessend mit einer Mauer

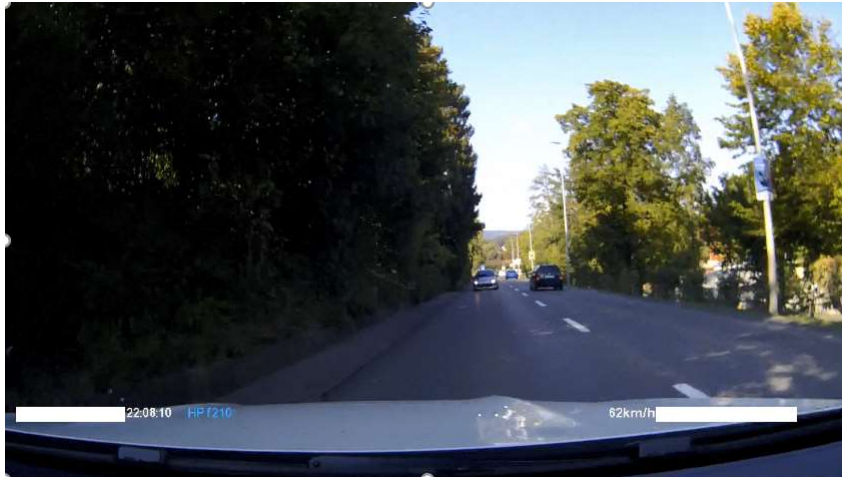
- Videoausschnitt

- Akustisch feststellbare Handlungen des Fahrers
 - Rascheln einer Verpackung (ev. Schokoladepapier) => Stillstand
 - Rascheln einer Verpackung mit anschließendem Knacken => 37 km/h
 - Klappe eines Faches wird bedient => 56 km/h
 - Streichendes Geräusch (Klingt ähnlich wie Leuchtmarker) => Stillstand
 - Weiteres Rascheln einer Verpackung => 65 km/h => 78 km/h
 - Klappe eines Faches wird bedient => 56 km/h
 - Kollisionswarner (=> 81 km/h)
 - Scheibe wird geöffnet und kurz darauf wieder geschlossen => 67 km/h
 - Fahrzeug verlässt Fahrspur und zieht nach links => Korrektur nach rechts
 - Fahrzeug verlässt Fahrspur und zieht nach links => Kollision

- Erkenntnisse
 - Nicht abschliessend nachweisbar, ob «automatisiert» gefahren wurde
 - Nicht nachweisbar, welche Assistenzsysteme wann im Eingriff waren
 - Die Aufzeichnungen der Dashcam lassen aus technischer Sicht aber den Verdacht aufkommen, dass der Fahrer die Führung des Fahrzeug nicht lückenlos inne hatte
 - Unterstützung des Fahrzeugherstellers ist zur genauen Analyse zwingend erforderlich
