Konstruktion und Validierung eines Crashtest Dummy der AXA CH

Bachelorarbeit:
AXA CH
Unfallforschung
und Prävention

Projektarbeit 2: Entwicklung eines Dummy für Crashtests der AXA CH

Bachelorarbeit: Validierung eines neu entwickelten Crashtestdummys der AXA CH

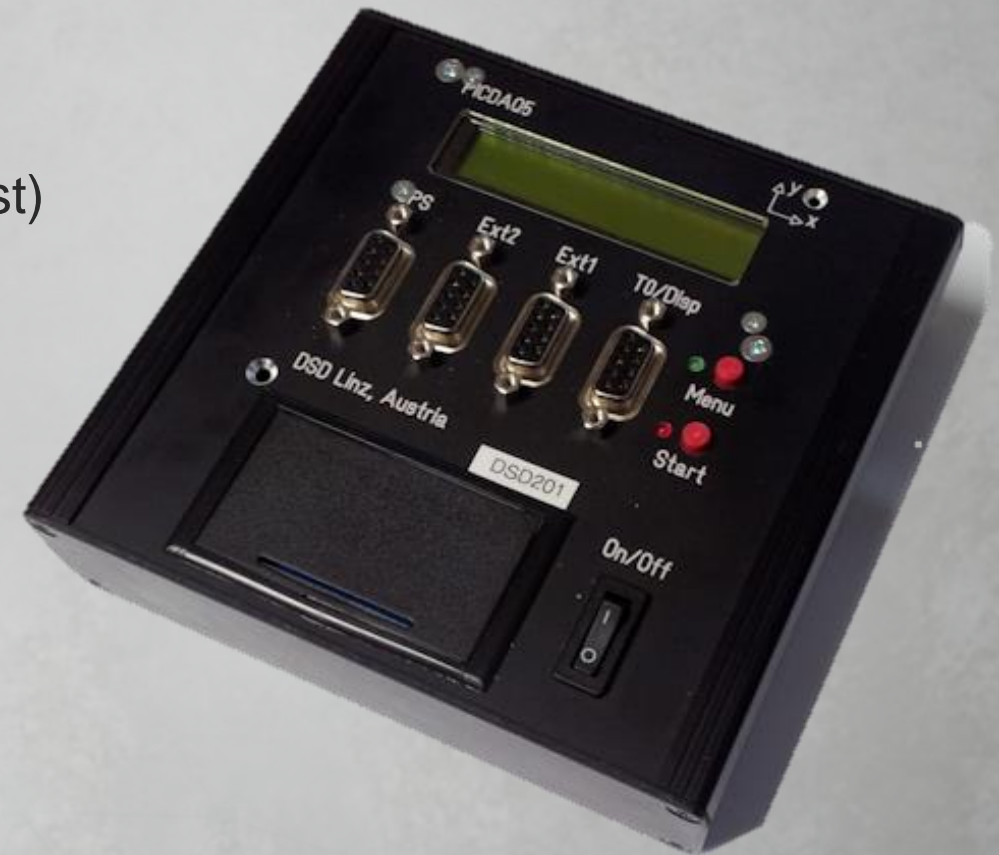
- Aufnahme/- und Messplattform für dynamische Vorgänge
- 3-axialer Beschleunigungssensor (Brust) + externer 3-axialer Beschleunigungssensor (Kopf)
- Stromversorgung: 9V Blockbatterie
- 15 Kanäle mit maximaler Abtastfrequenz von 1kHz
- Datenspeicherung: SD-Karte

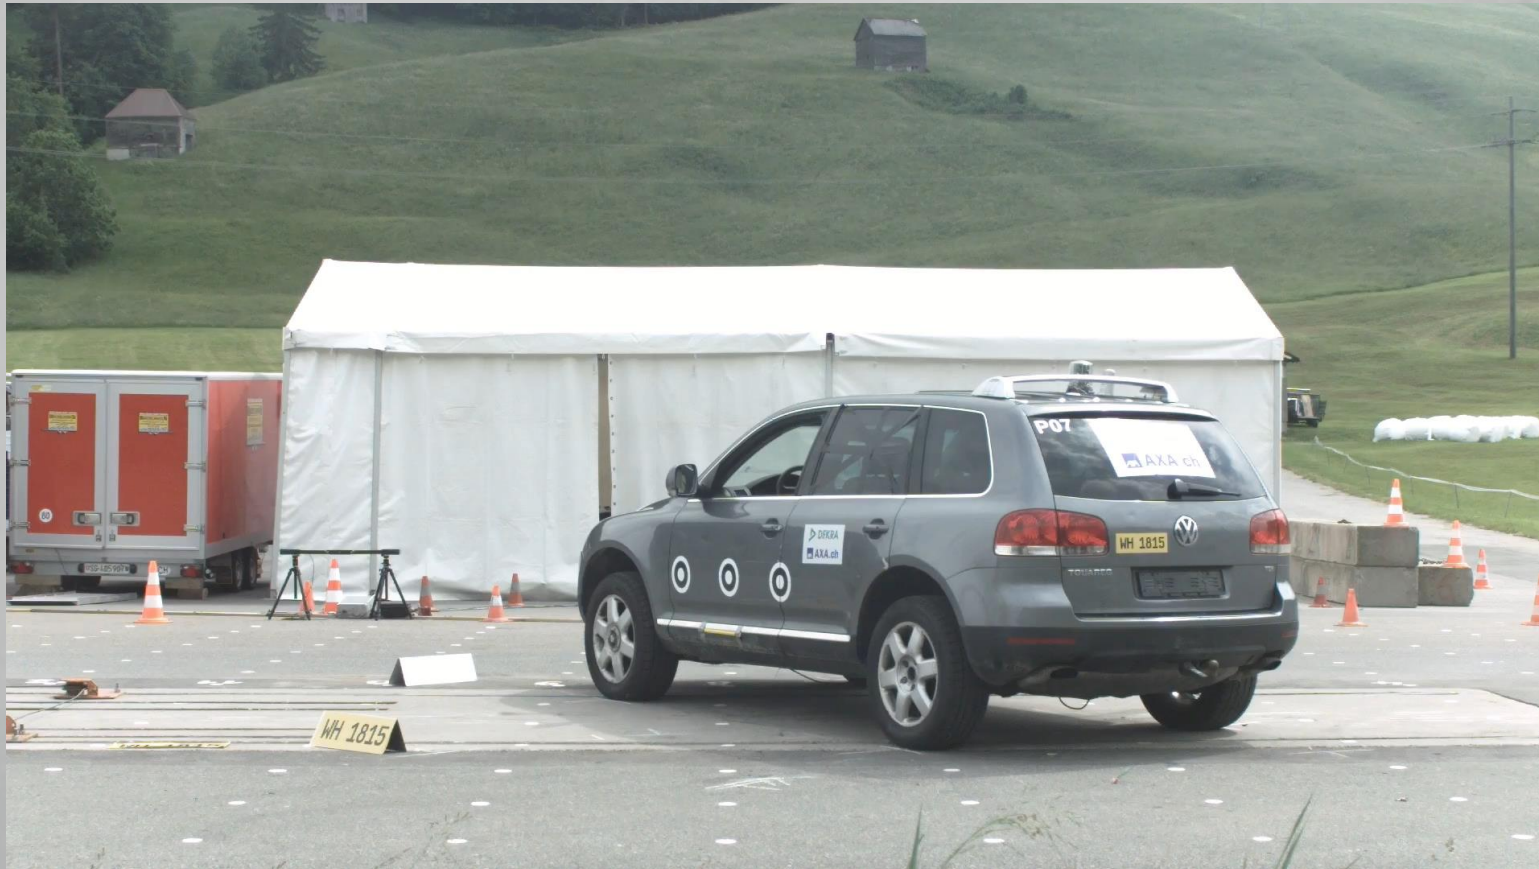
WH_18.15, Rollerkollision 120°, vk=74,9 km/h

- $a_{3ms_Brust} = 144,0 \text{ g}$, $a_{3ms_Kopf} = 215,0 \text{ g}$

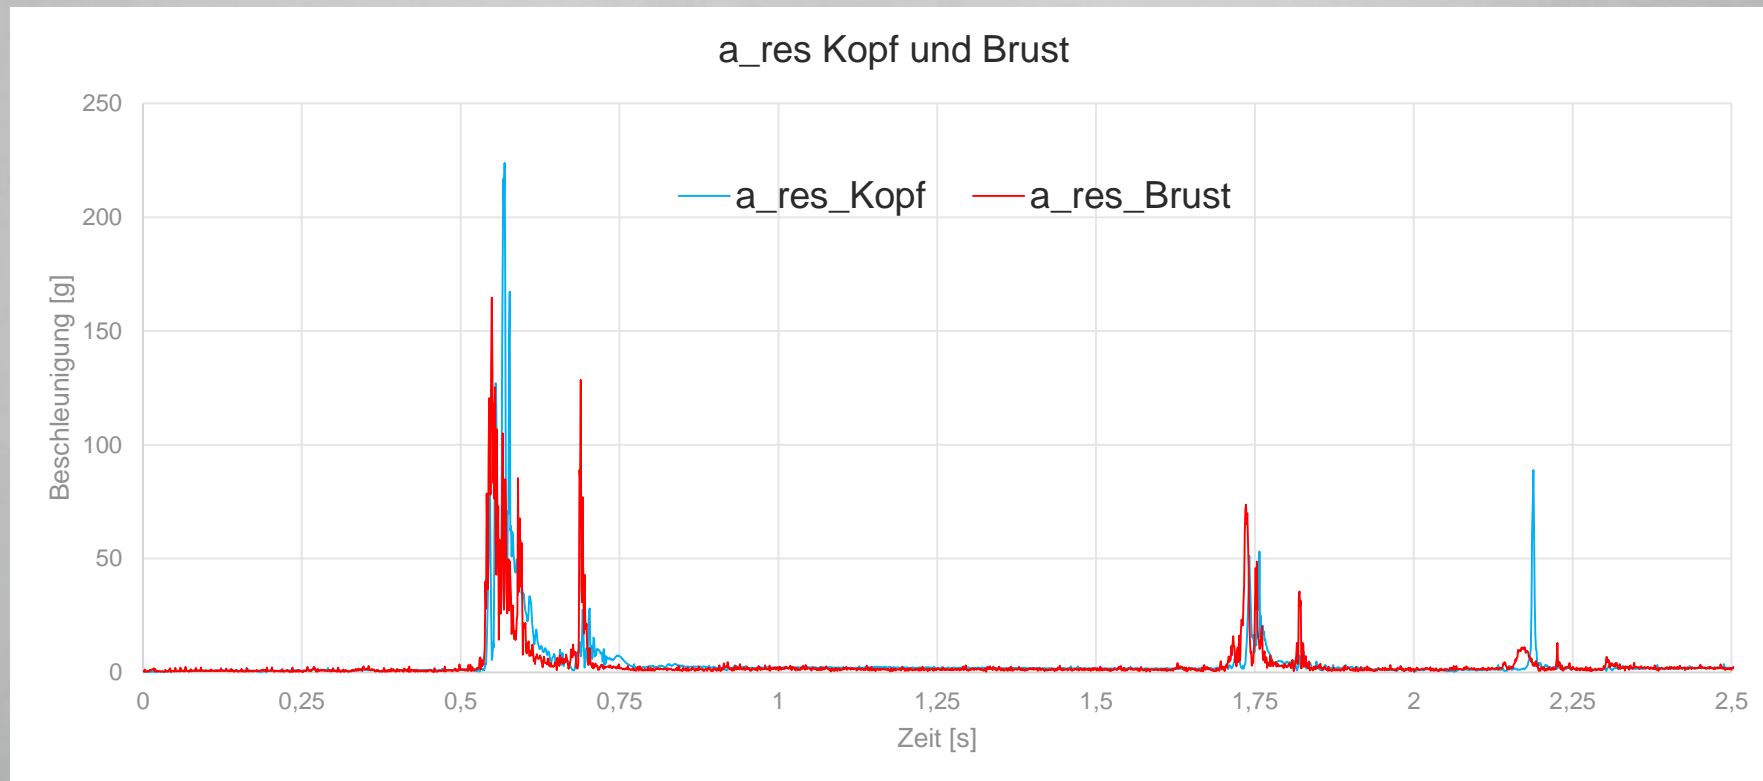
Messwerte

- $a_{3ms_Brust} = 144,0 \text{ g}$, $a_{3ms_Kopf} = 215,0 \text{ g}$

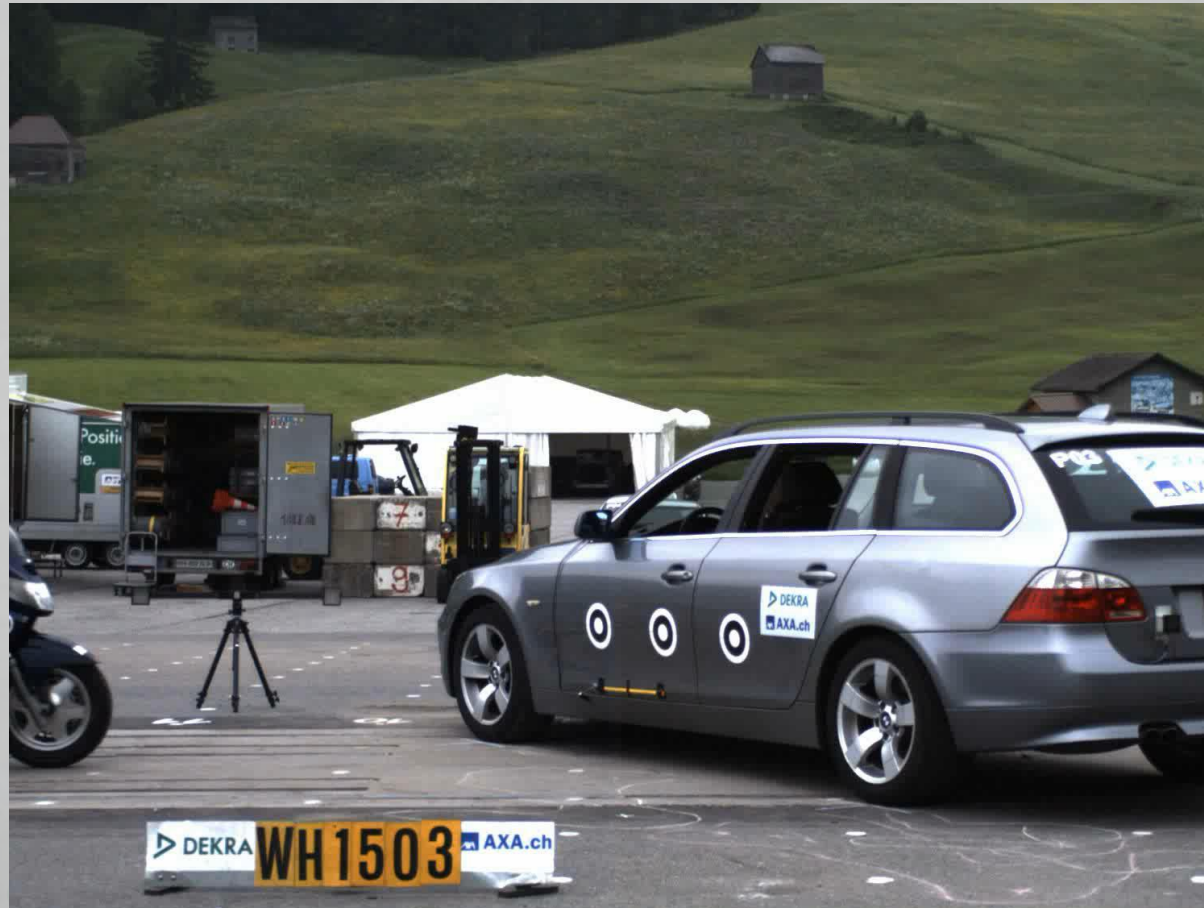
Vergleich WH 18.15 und WH15.03

- WH_15.03: vk = 58,5 km/h

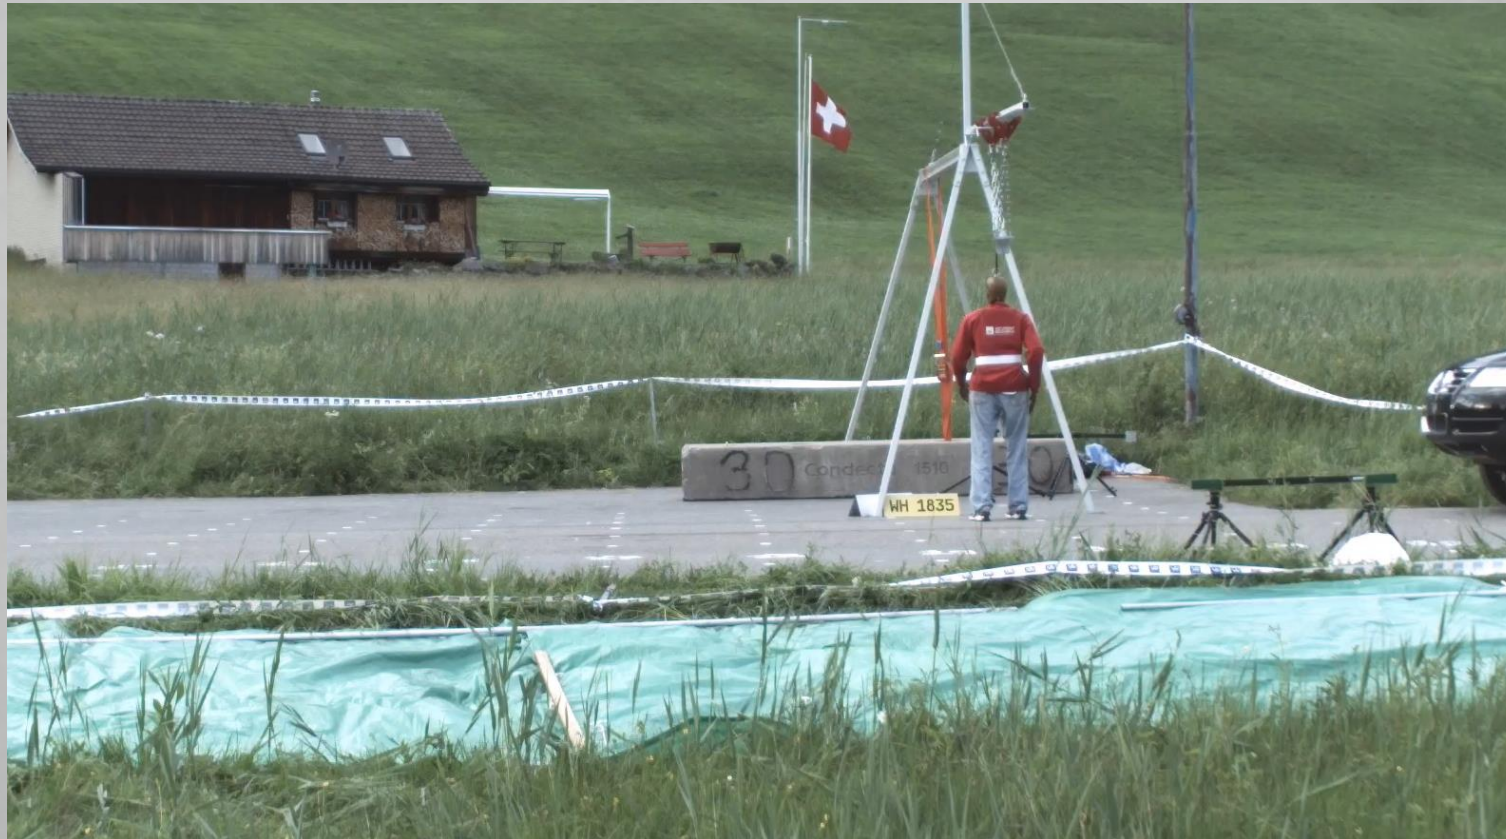
WH_18.35, Fußgängerkollision 90°, vk=27,9 km/h

- $a_{3ms_Brust} = 60,1 \text{ g}$, $a_{3ms_Kopf} = 173,5 \text{ g}$

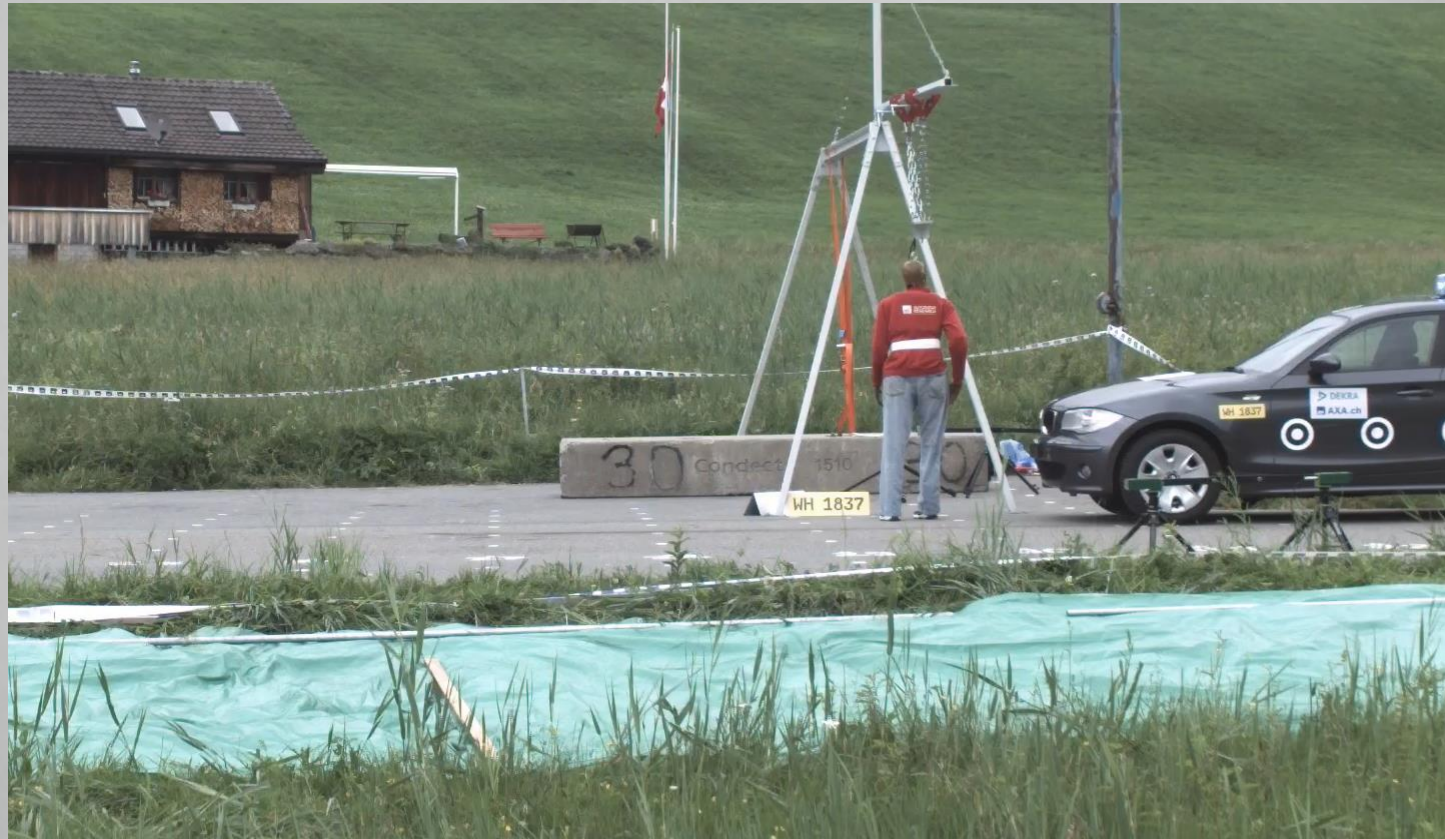
WH_18.37, Fußgängerkollision 90°, vk=14,9 km/h

- $a_{3ms_Brust} = 8,9 \text{ g}$, $a_{3ms_Kopf} = 29,9 \text{ g}$

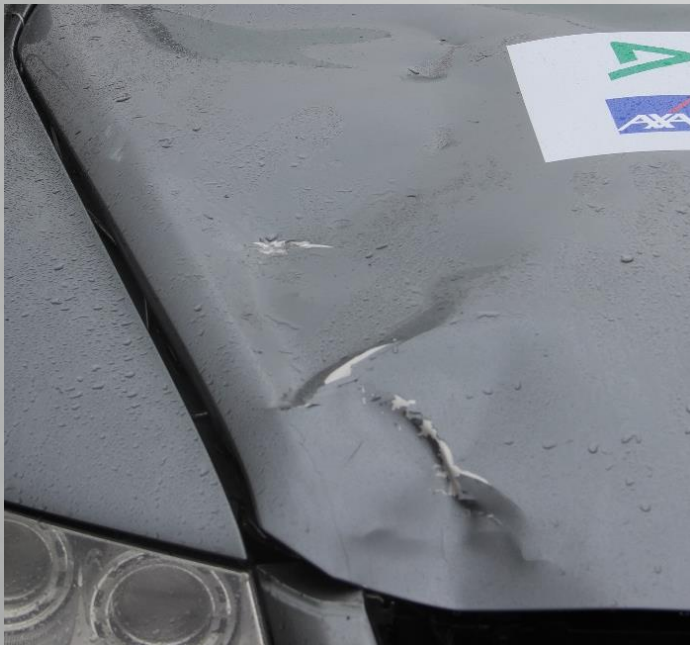
AXA Dummy
vk = 48,6 km/h

Vergleich Beschädigungsbilder Verformung Motorhaube

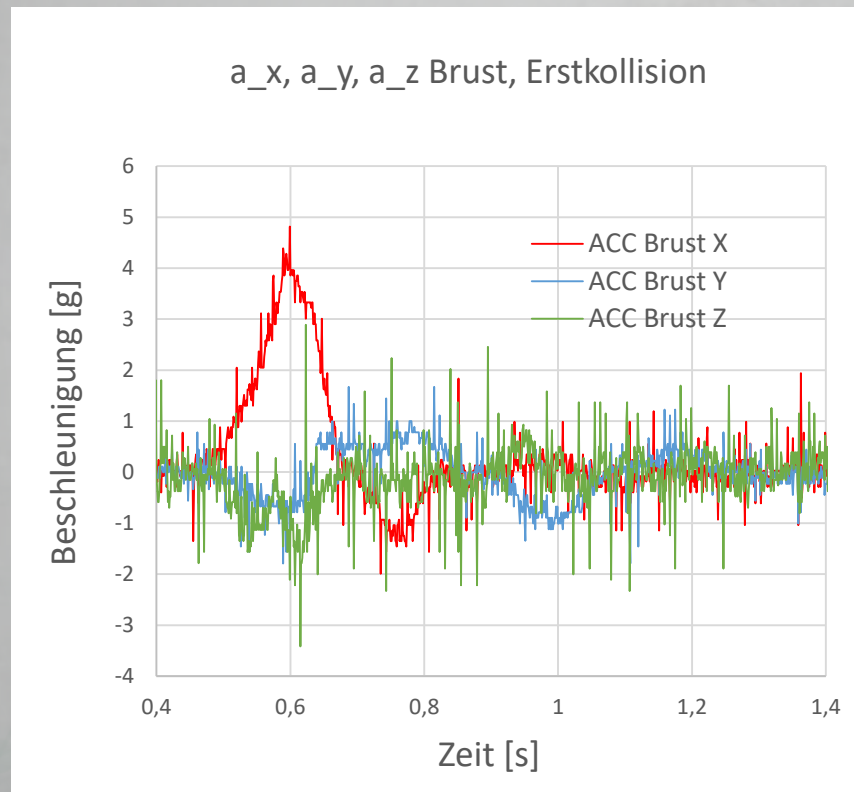
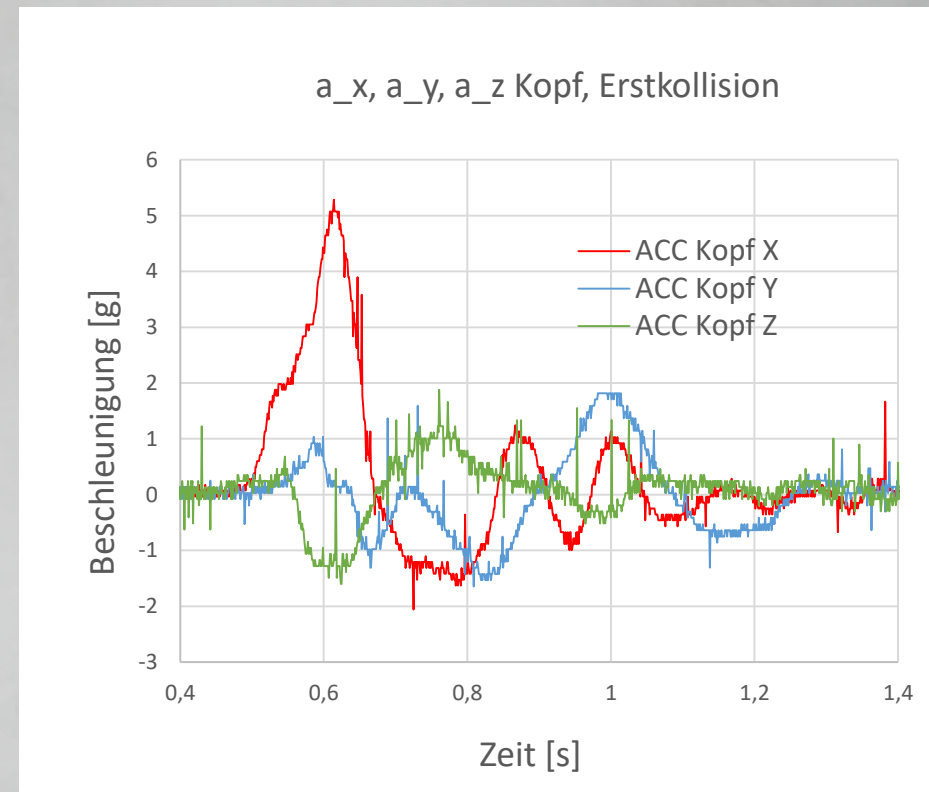
- WH_18.30, Lkw-Pkw-Heckkollision, $v_k = 14,4 \text{ km/h}$

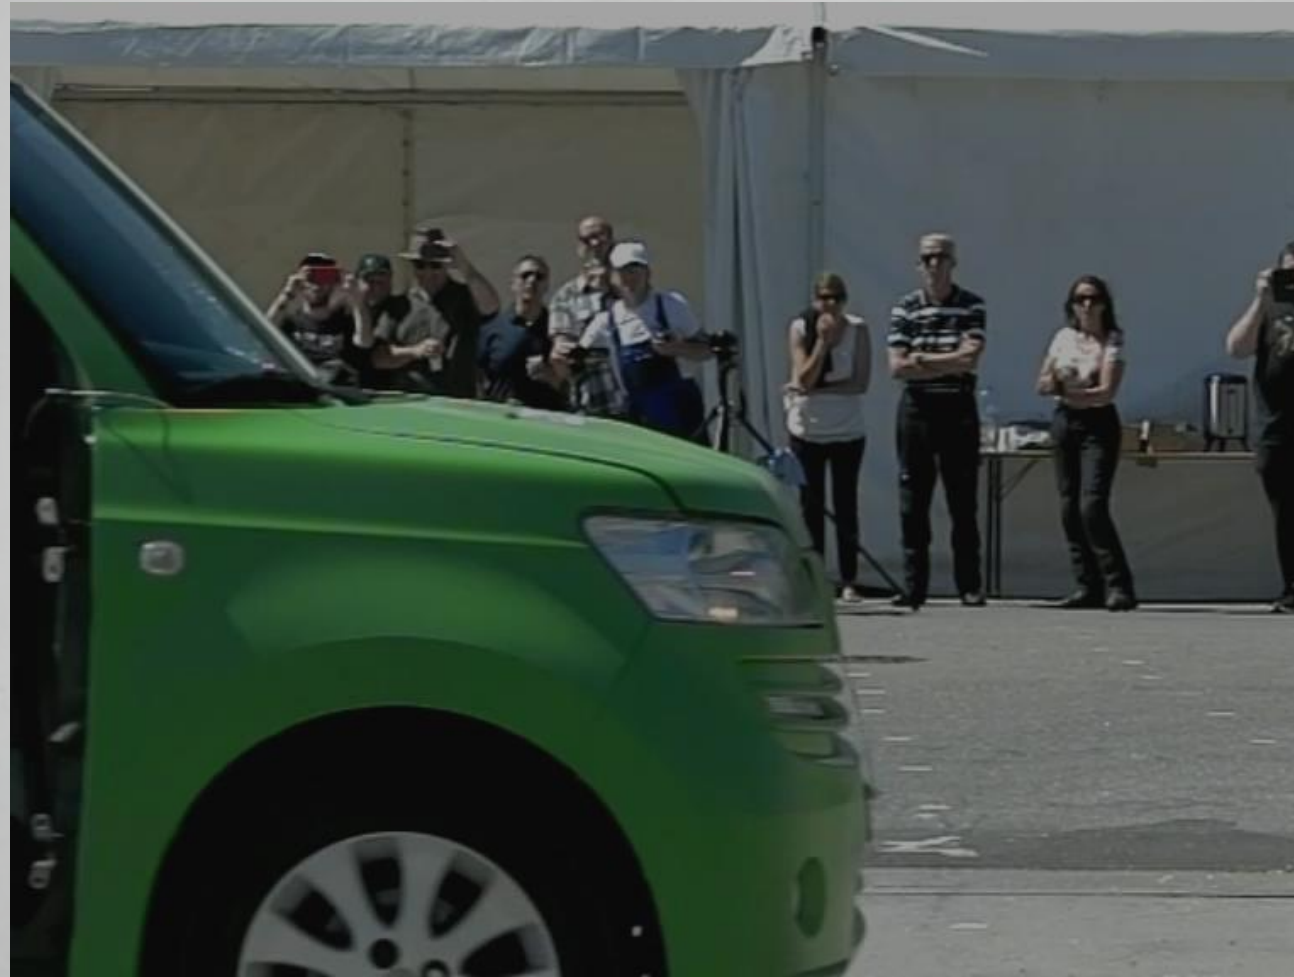
WI_28.07, Pkw-Mauer- Kollision, vk=41,4 km/h
