**Unfallgeschehen**

## **Fussgängerschutz am Fahrzeug heute**

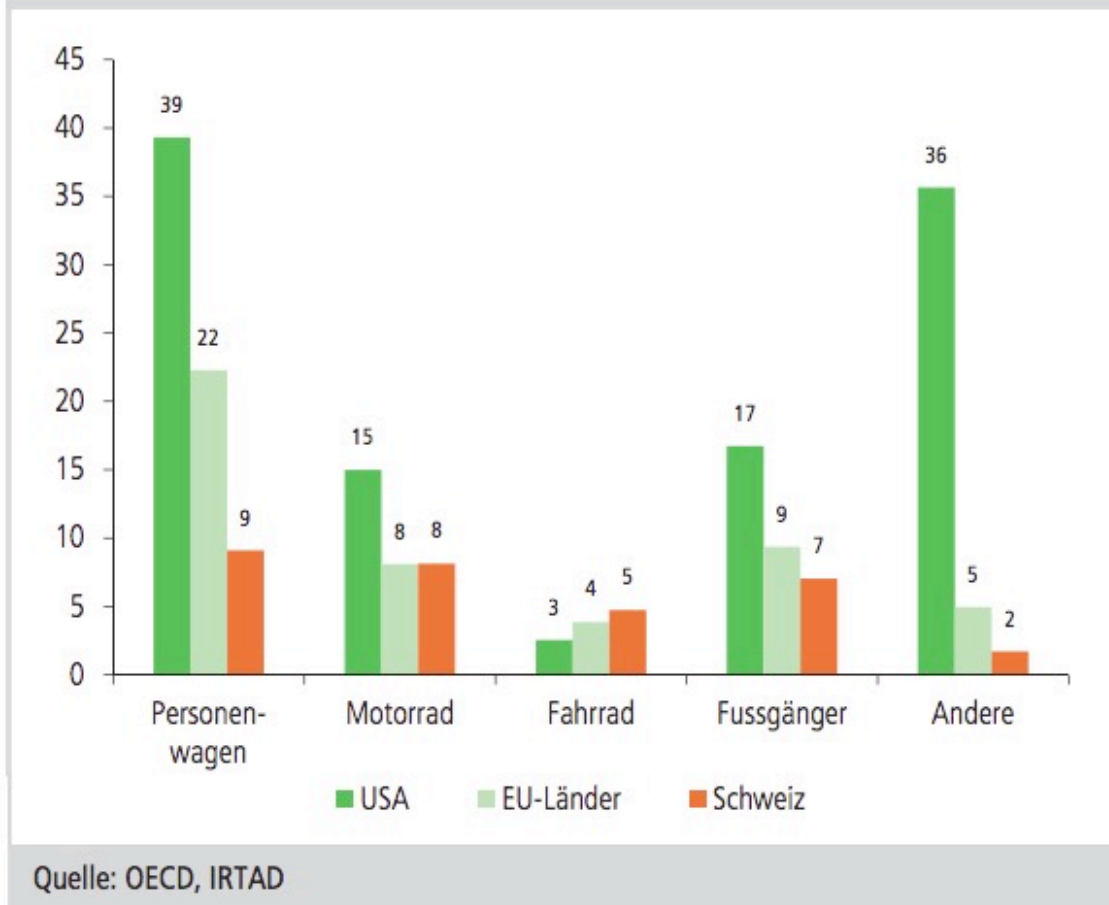
Bild 3. Häufigkeit der Getöteten in den USA, der EU und der Schweiz. Die Schweiz steht betreffend Fussgänger im internationalen Vergleich relativ gut da - im Gegensatz zu den Radfahrern.

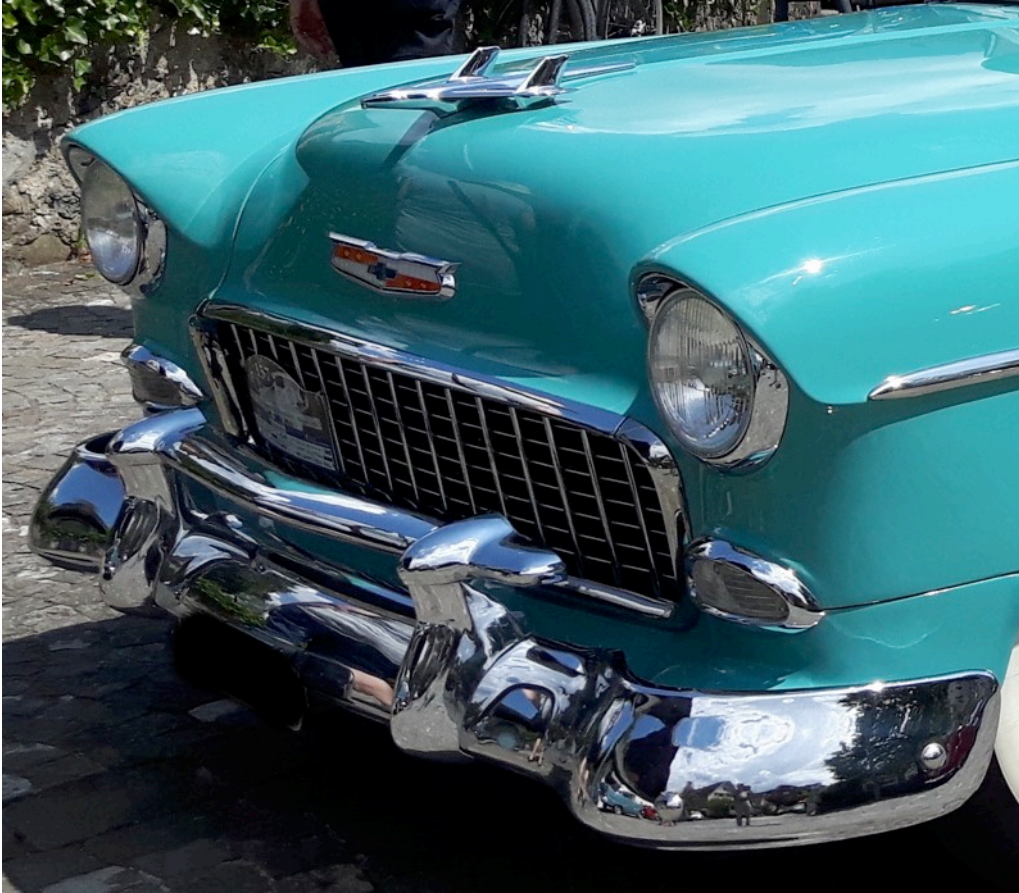
*Bild 4. Extrem gefährliche Front eines Autos aus den frühen 1950er Jahren.*

Erste Entschärfungen von gefährlichen Fahrzeugfronten wurden seit den 1950er Jahren aufgrund von allgemeinen Vorschriften („keine gefährlichen Teile“) eingeführt. Seit den 1960er Jahren wurde auch versucht, mit Versuchspuppen, die direkt vom Fahrzeug angefahren wurden, die Tests etwas realistischer zu gestalten.

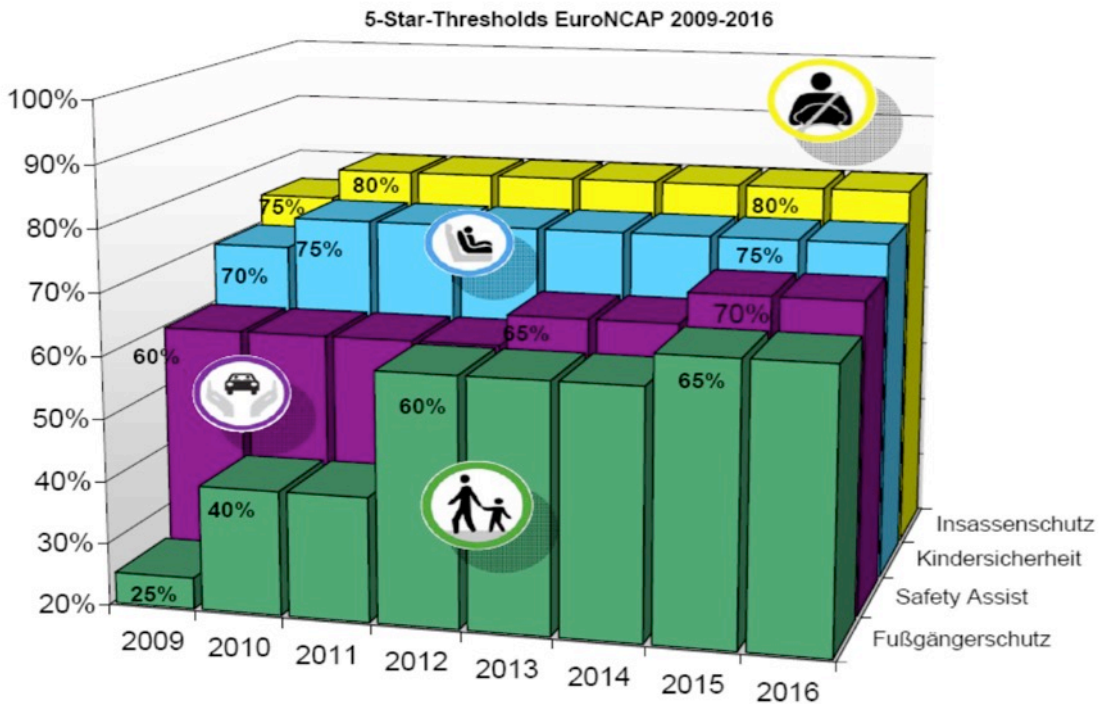
Bild 7. Verbesserungen im Fußgängerschutz seit 2009. Quelle: ADAC und www.carhs.de

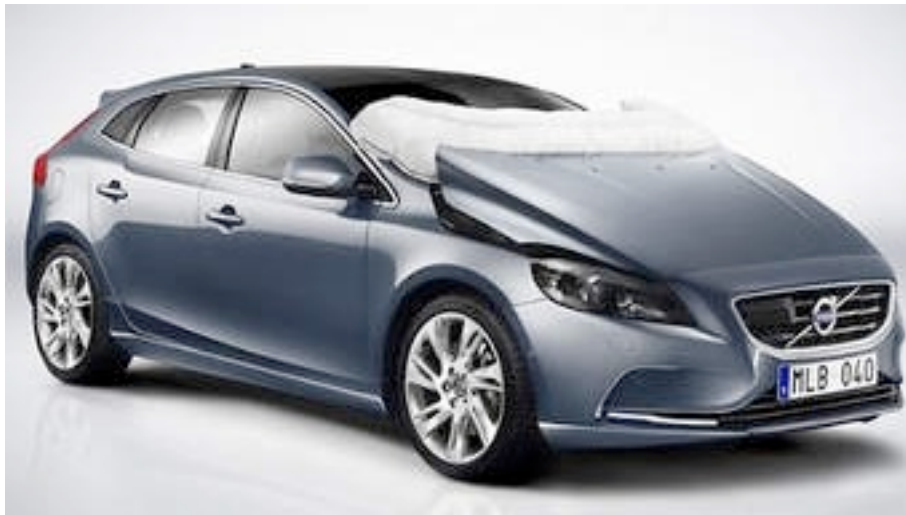
Bild 9. Auch äusserliche Airbags reduzieren Verletzungen von angefahrenen Fussgängern.  
[www.volvo.com](http://www.volvo.com)

Bei den Crashtests von Euro NCAP ([www.euroncap.com](http://www.euroncap.com)) sieht man deutlich, dass Fortschritte bisher und weiterhin erzielt werden. Die fahrzeugbezogenen Gefahren für Fussgänger sind in den letzten Jahren also allgemein und jeweils pro Modell geringer geworden. Zahlreiche Massnahmen sind erforderlich, wie z.B. grösserer Abstand der Fronthaube vom Motor, nachgiebige Fahrzeugteile (Stossstangen, Motorhaube). Ein Airbag auf der Motorhaube kann vor allem Kopfverletzungen vermeiden helfen (Bild 9).

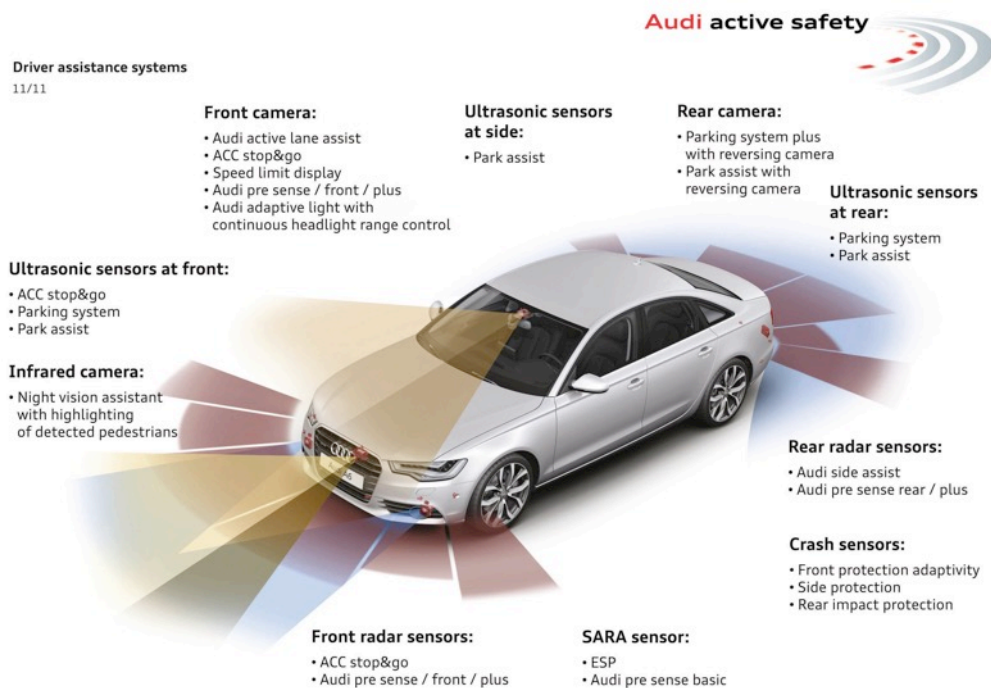
Bild 10. Eine immer grössere Anzahl von Sensoren überwachen den Raum um das Fahrzeug.  
[www.audi-mediacycenter.com](http://www.audi-mediacycenter.com)

In den letzten Jahre wurden weitere Möglichkeiten zum Fussgänger- oder Radfahrerschutz entwickelt, nämlich die rechtzeitige Erkennung eines entsprechenden Objektes mittels Sensoren (z.B. Radar, Ultraschall) und sofortige automatische Reaktion des Fahrzeuges. Falls solche Systeme dereinst zuverlässig funktionieren, insbesondere bei vollautomatisch fahrenden Autos, wäre ein grosser Schritt getan. Wie immer bei neu verfügbaren an sich funktionierenden Sicherheitssystemen (Lawinensuchgeräte etc.) muss Sorge getragen werden, dass ihre theoretische Leistung nicht durch verminderte Aufmerksamkeit oder Risikokompensation zunichte gemacht wird, indem Lenker z.B. schneller oder trotz Müdigkeit weiterfahren.
